## **Wpływ usytuowania drogi na niektóre aspekty jej utrzymania na przykładzie drogi krajowej nr 83 na odcinku Warta – Bartochów**

### **The influence of road location on selected aspects of its maintenance on example of national road No 83 in section Warta – Bartochów**

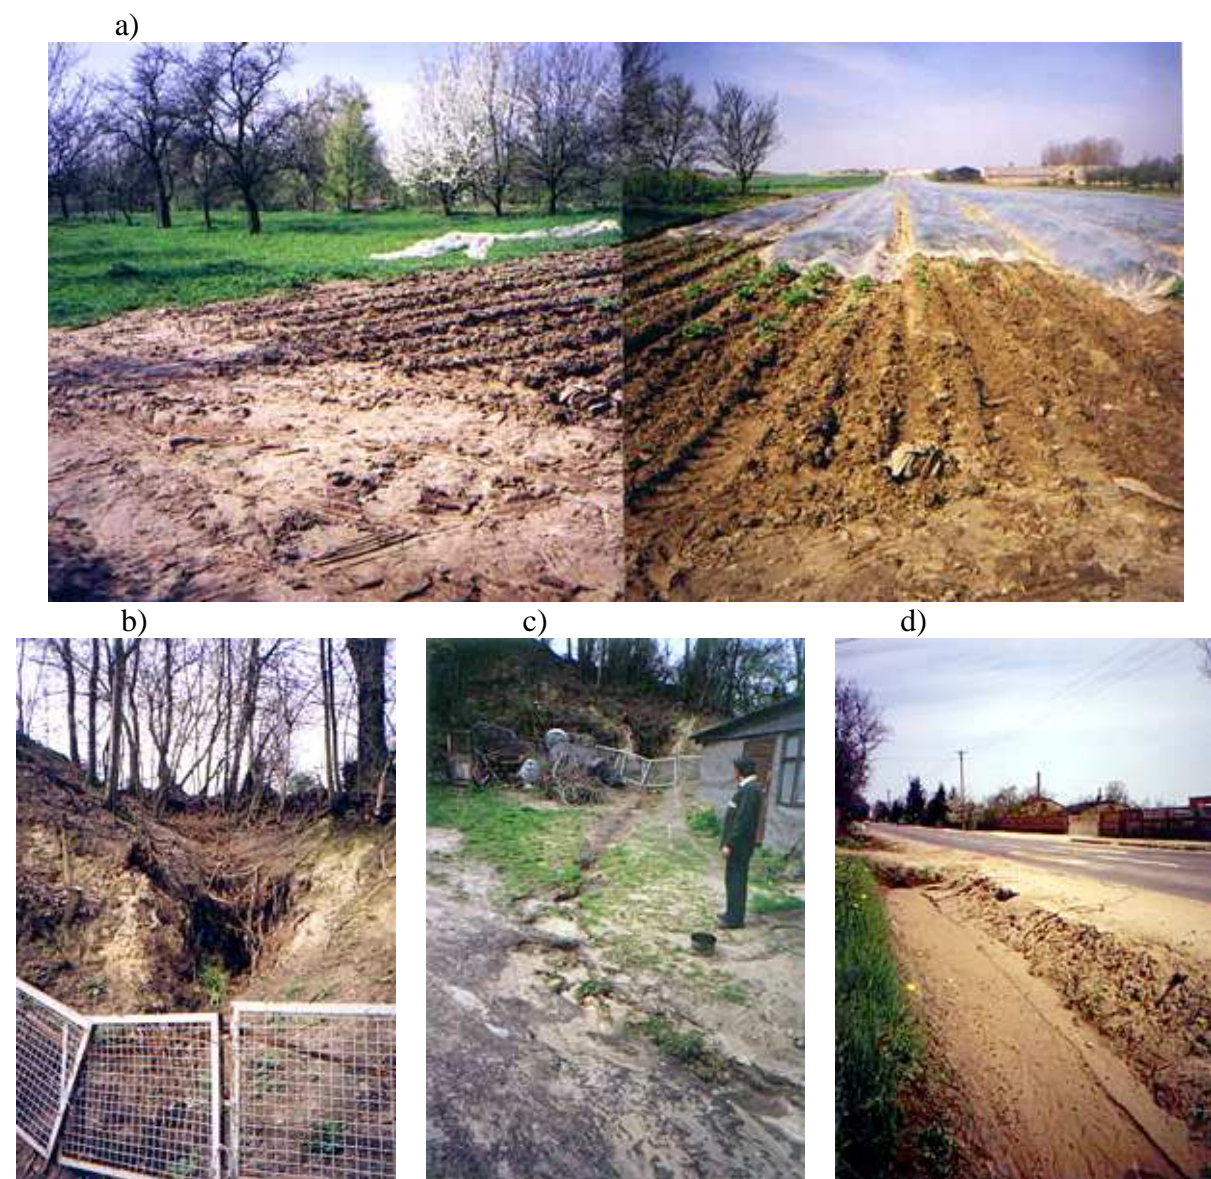
Spora ilość wymieszanej z gruntem wody trafia bezpośrednio na drogę z gospodarstw przyległych od strony zachodniej do drogi, spływając przez podwórka i dalej przez wjazdy na posesje. Przykładem może tutaj być sytuacja wokół posesji Małków 77 – fot. 1.

Fot. 1. Sytuacja po ulewnym deszczu w sąsiedztwie posesji Małków 77

Na fot.1a. pokazano rozmycia spowodowane przez spływającą wodę w uprawach ziemniaków na polu położonym bezpośrednio powyżej posesji Małków 77. Uprawy są przykryte folią. W położonym obok sadzie woda nie poczyniła żadnych szkód. Spływająca dalej woda - fot. 1b. - na stromej skarpie ograniczającej od zachodu podwórko posesji wyerodowała głęboką wyrwę. Woda płynąc w dół i drażąc koryto przez podwórko ku drodze - fot. 1c., spływała po wjeździe do posesji na drogę – fot. 1.d., gdzie osiadał niesiony przez nią ładunek; wypełniony osadem jest również rów przydrożny.

3. Wyposażenie w piaskowniki wjazdów na posesje położone po zachodniej stronie drogi, przez które następują duże spływy zanieczyszczonej wody.
  4. Umocnienie skarp i dna rowów przydrożnych po stronie zachodniej ażurową, ale trwałą obudową oraz wykonanie piaskowników w obrębie rowów przed przepustami.

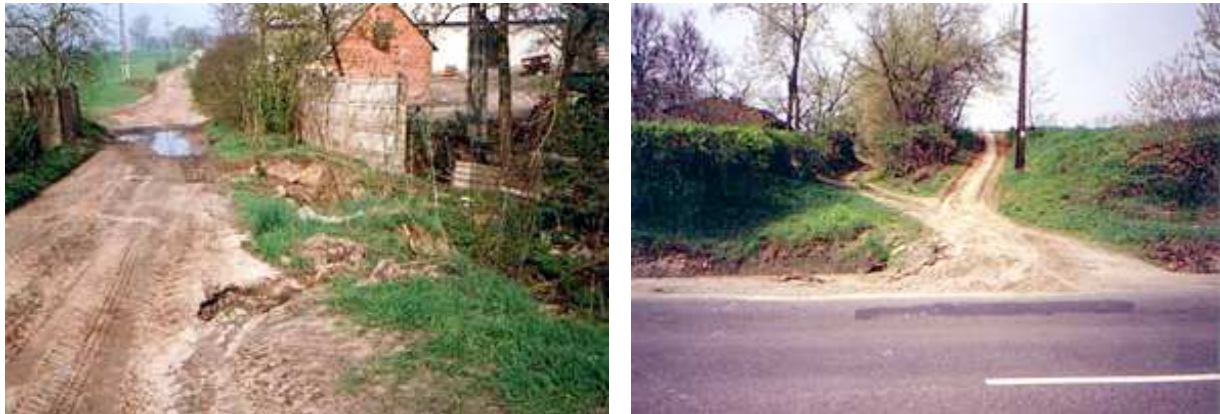
Wody opadowe spływają ze wzgórza w kierunku drogi 83 przede wszystkim naturalnie wyłobionymi jarami oraz po powierzchni gruntowych dróg, fot. 2., (tylko dwie boczne drogi mają utwardzoną nawierzchnię), prowadzących do pól uprawnych znajdujących się na jego zboczu. Niektóre z tych dróg w wyniku wielowiekowej eksploatacji rolniczej również przebiegają w głębokich jarach, jak na przykład droga przy pałacu w Małkowie.

Fot.2. Drogi gruntowe dochodzące ze wzgórza do drogi krajowej nr 83

2. Zastosowanie utwardzenia przynajmniej dolnych odcinków bocznych dróg gruntowych i dojazdów na pola z wyposażeniem ich w umocnione rowy, zaopatrzone w piaskowniki.
