## **Wpływ usytuowania drogi na niektóre aspekty jej utrzymania na przykładzie drogi krajowej nr 83 na odcinku Warta – Bartochów**

### **The influence of road location on selected aspects of its maintenance on example of national road No 83 in section Warta – Bartochów**

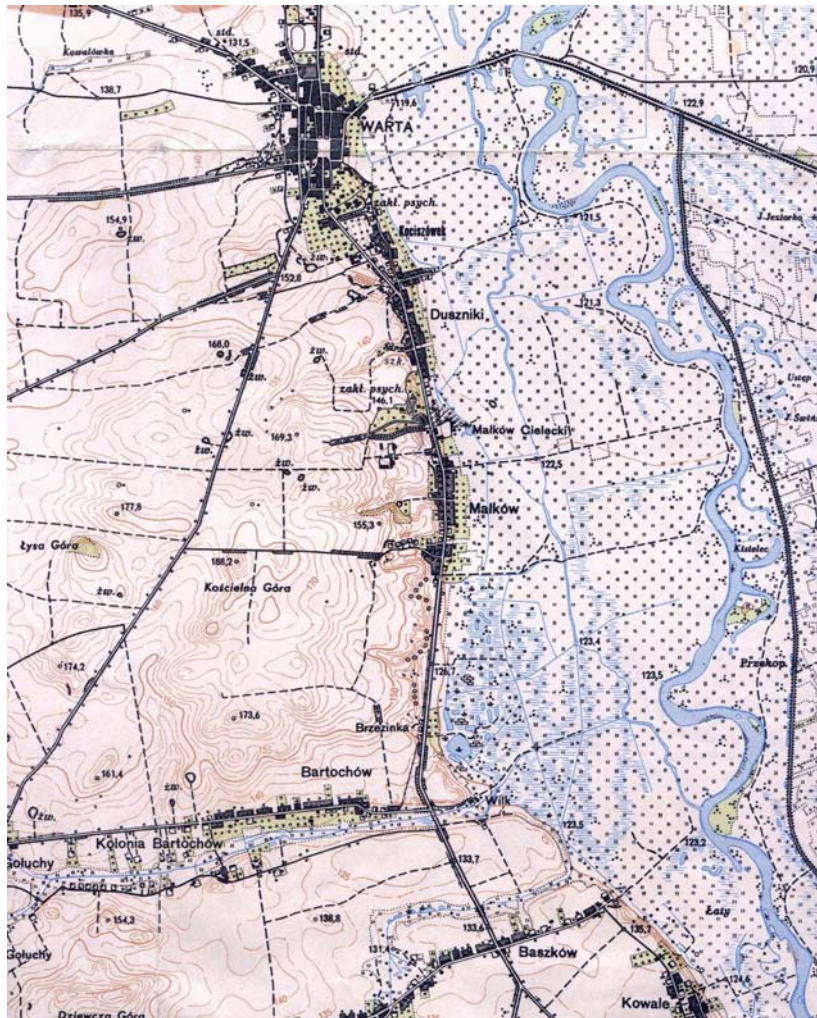
Rys. 1. Przebieg drogi krajowej nr 83 na rozpatrywanym odcinku

Utrudnienia i zagrożenia w ruchu na drodze nr 83 mają bezpośredni związek z jej usytuowaniem. Na omawianym odcinku droga ta przebiega w kierunku północ – południe wzdłuż podnóża zboczy rozległych wzgórz - Pagórków Warciańskich, rys. 1. Kopulaste kulminacje pagórków znajdują się w odległości około 1 – 1,2 km od drogi, osiągając maksymalną rzędną 188,2 m n.p.m. Sama droga charakteryzuje się rzędnymi 125,0 – 135,5 m n.p.m. Różnice poziomów wynoszą więc ponad 50 m. Zbocza wzgórz w części wschodniej, w miejscu gdzie przebiega droga, przechodzą w płaską dolinę rzeki Warty położoną na wysokości około 122 m n.p.m.

Piaszczysto-pylaste grunty pokrywające zbocza wzniesień nad drogą 83 są podatne na erozję wodną i dlatego, patrz rys. 1., można tam zaobserwować takie formy erozyjne jak wąwozy, żłobiny itp. Te wcięcia w czasie opadów pełnią rolę koryt cieków płynących wzdłuż stoku.
